## **CONTROL DEL AGUA EN EL GRIFO DEL CONSUMIDOR 2018**

**Laboratorio Municipal de  
Adeje**

## **Control del agua de abastecimiento en el Grifo del Consumidor Informe 2018**

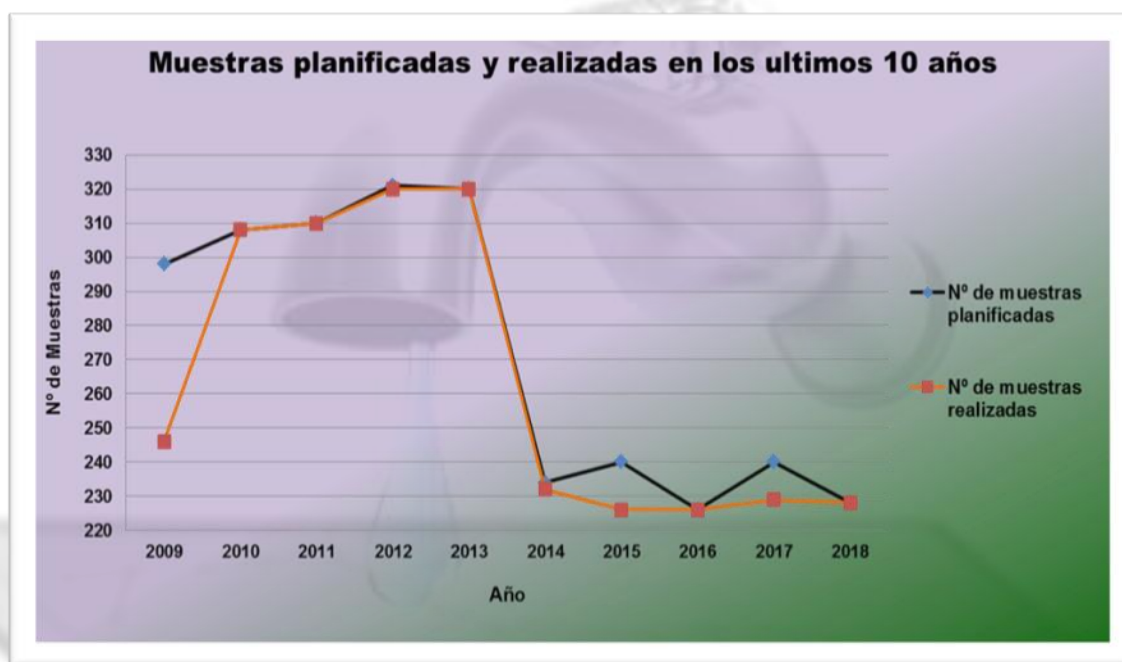
En el año 2014 hubo un descenso importante del número de muestras, pasando de 320 muestras anuales a 234, este descenso ha sido debido a los ajustes realizados por la entidad gestora (ENTEMANSER S.A) en las diferentes zonas de abastecimiento y redes de distribución.

Igualmente en los años 2009, 2015, 2017 y 2019, el número de muestras ha sido menor a las planificadas, motivado por bajas de pequeños gestores (hoteles, restaurantes...)

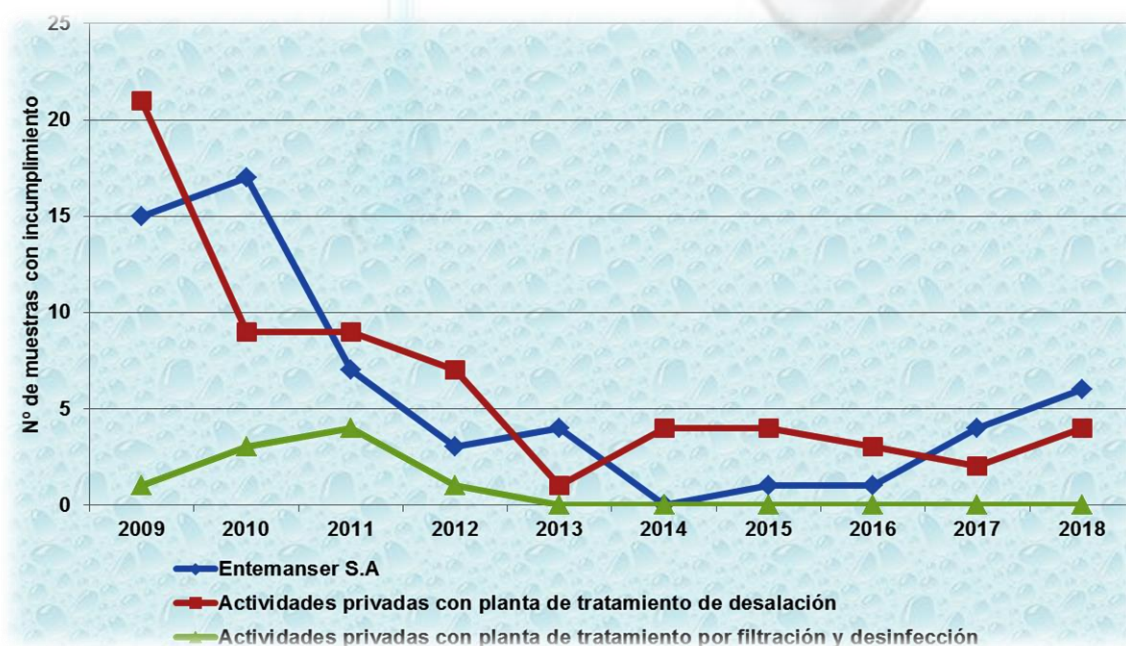
Como se puede ver en la gráfica anterior, la evolución de los incumplimientos en el periodo 2009-2018, es muy estable, además muestra de la buena gestión de las empresas de abastecimiento.
