**Ayuntamiento
de Adeje**

Laboratorio Municipal de Adeje

Control del agua de abastecimiento en el Grifo del Consumidor Informe 2019-2020

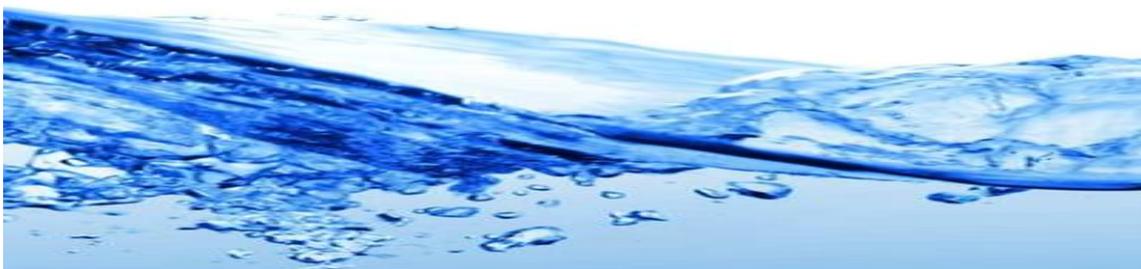
El 68,38% de la población de Adeje es abastecida con mezcla agua proveniente de presas y agua de mar desalada. En cambio el resto de la población, el 31,62% es suministrado con agua de presas exclusivamente.

El 92,85% de las entidades privadas de Adeje (con autoabastecimiento) son abastecidas con agua proveniente de la mar desalada.

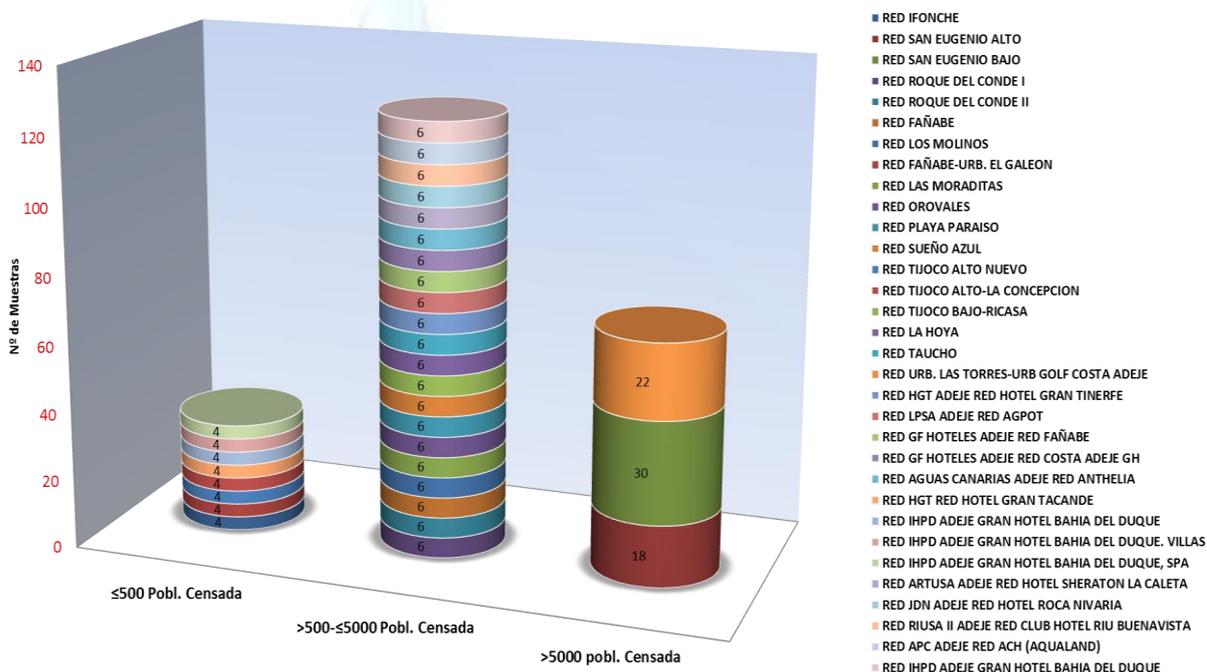
Frecuencia de muestreo por Red de abastecimiento en el año 2019

En el año 2019 se realizó la totalidad de las muestras planificadas, en cambio 2020 se vio afectada la planificación por el estado de alarma por Covid-19. El Gobierno Central de España estableció restricciones donde exponen que las actividades, como es el control del agua en el grifo del consumidor no es una actividad de primera necesidad. Por dicho motivo se paralizó la planificación durante esos meses de Estado de Alarma (16 de Marzo al 24 de Junio)

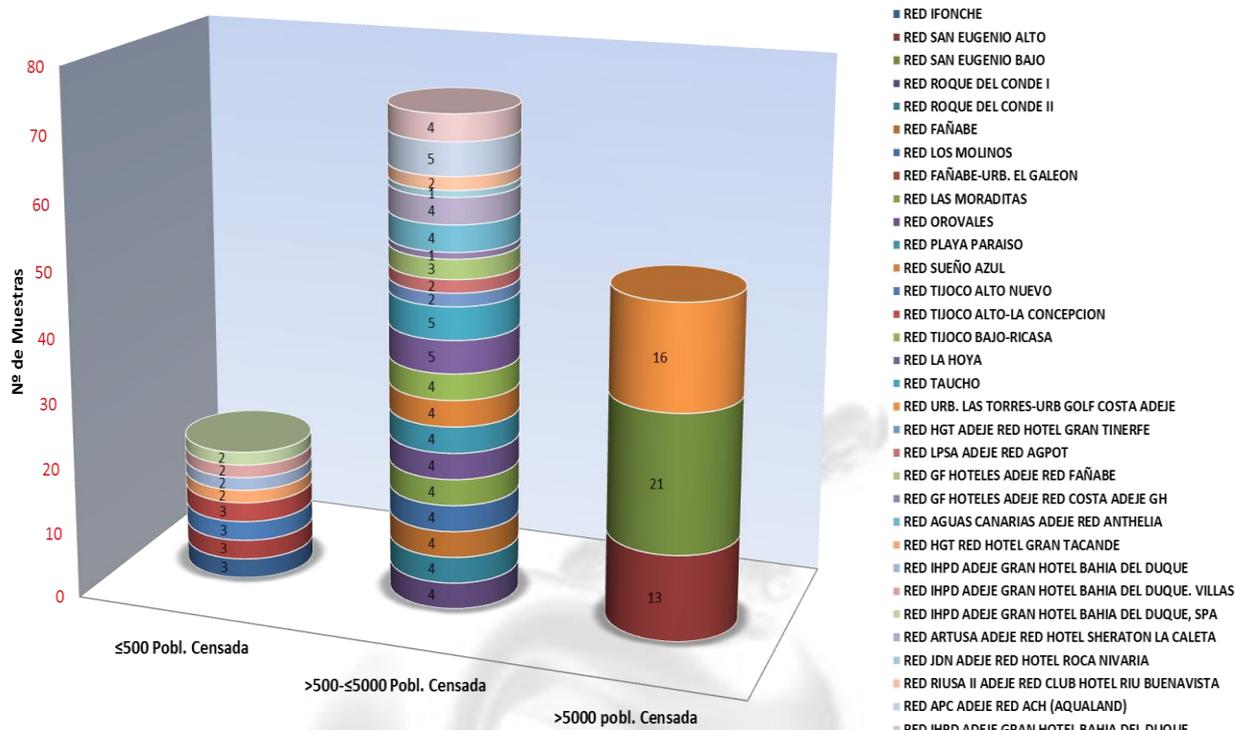
Frecuencia de muestreo por Red de abastecimiento en el año 2020

Año	Nº de Redes de distribución	Nº de muestras planificadas	Nº de muestras realizadas
2019	32	228	228
2020	32	228	144

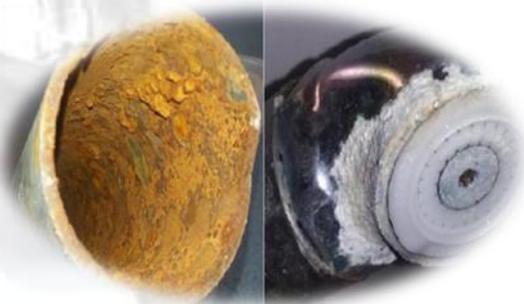
Este parámetro se ha determinado en el 9.14% de las muestras. El valor medio más alto ha sido de 1,2 und pH (agua de carácter incrustante) y el valor más bajo ha sido de -2 und pH (agua de carácter corrosivo). El valor paramétrico para el agua en la red de consumo está fijado entre +/- 0,5, el cual, el agua se encuentra en equilibrio químico. De las 34 muestras el 67.65% el agua se encuentra en equilibrio químico.

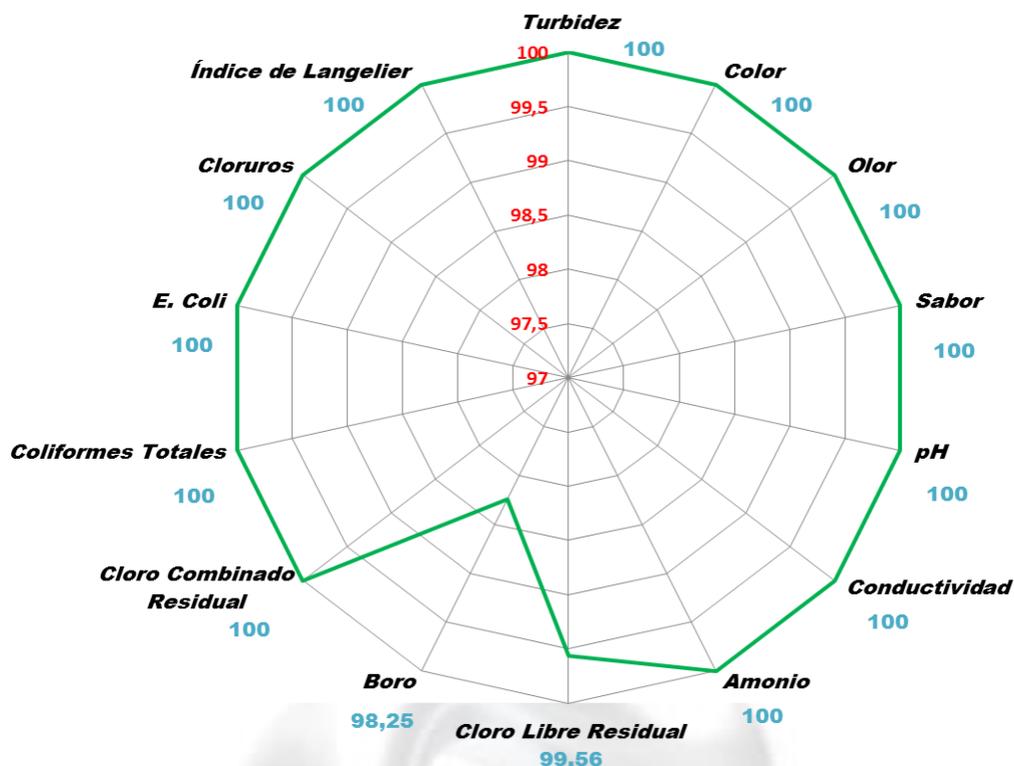
Evaluación de la aptitud por parámetro en el año 2019

El parámetro del **Boro** obtuvo el **98,25%** de aptitud, debiéndose principalmente de las entidades privadas con autoabastecimiento (Hoteles con planta de osmosis inversa) El problema se debe al desgaste de las membranas de las plantas.

Dicho parámetro no fue subsanado en un plazo corto al deberse al desgaste de las membranas de las plantas de desalación. Las entidades privadas que se han visto con este problema han tomado la iniciativa de mezclar el agua con la red de abastecimiento municipal o anular la planta y abastecerse con el agua de la red municipal.

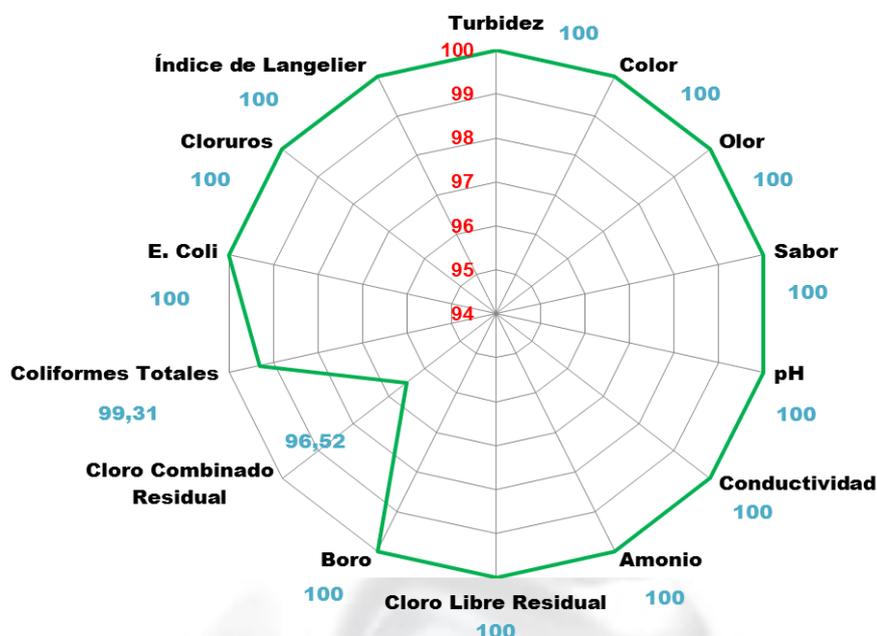
Evaluación de la aptitud por parámetro en el año 2020

El parámetro Coliformes Totales con un 99,31% de aptitud, al incumplir una de las muestras por superar el valor paramétrico de 100 ufc/100ml.

Dicho parámetro se detectó en una instalación interior de un complejo hotelero sin autoabastecimiento. Se debió a que la instalación permaneció cerrada por el estado de alarma por Covid-19 y al comenzar la actividad no realizaron la limpieza y desinfección oportuna, ni el correcto purgado de los terminales.

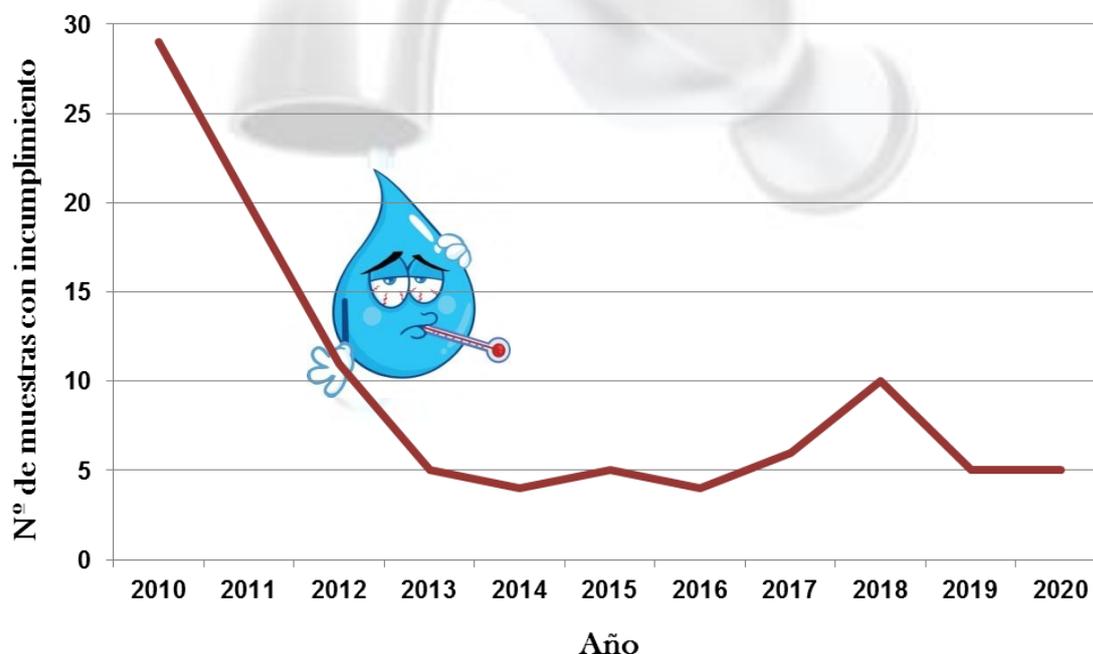
En los últimos 7 años se han detectado, en menos de diez muestras, el incumplimiento de alguno de los parámetros de ensayo. Los parámetros que suelen incumplir en una o varias ocasiones en estos últimos años ha sido el Boro, Cloro libre Residual y Coliformes totales.

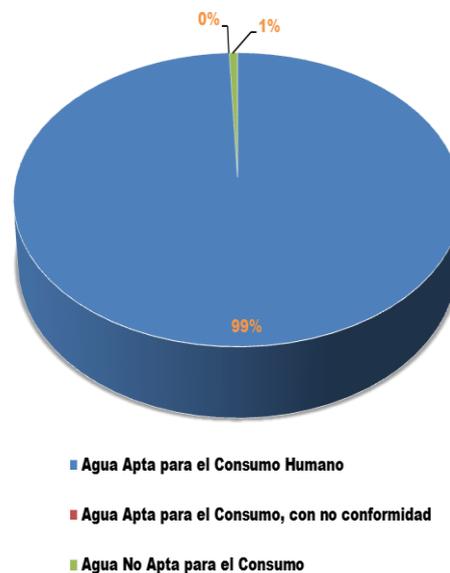
Evaluación de la aptitud de los boletines 2020

De los 144 boletines analíticos de las muestras planificadas del año 2020 se han obtenido el 99.29% como Aguas Aptas para el consumo correspondiente a 140 boletines, el 0.7% Aguas No aptas correspondiente a 1 boletín. Del cual corresponde al parámetro Coliformes Totales al superar el valor paramétrico 100 ufc/100ml.

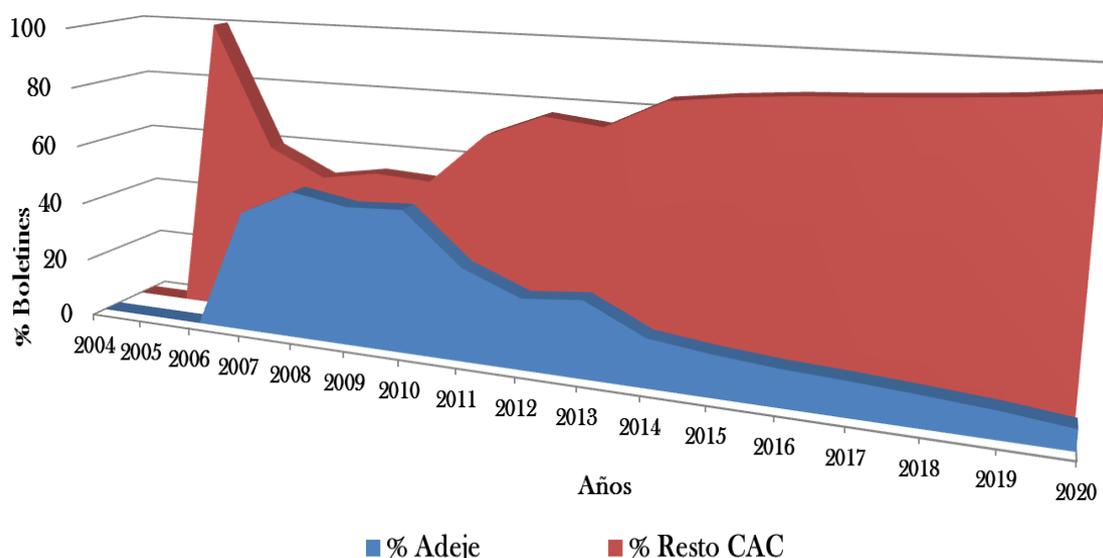
A continuación se adjunta la representación gráfica del porcentaje de boletines notificados por el Laboratorio Municipal de Adeje desde el año 2004 hasta el año 2020 respecto a los boletines analíticos notificados en conjunto de todos los municipios de la Comunidad Autónoma de Canarias.

Hay que aclarar que el control del agua en el grifo del consumidor en la Comunidad de Canarias empezó a llevarse a cabo en el año 2006. El Municipio de Adeje comenzó en el año 2007 con 137 boletines analíticos notificados, el 41% del total.

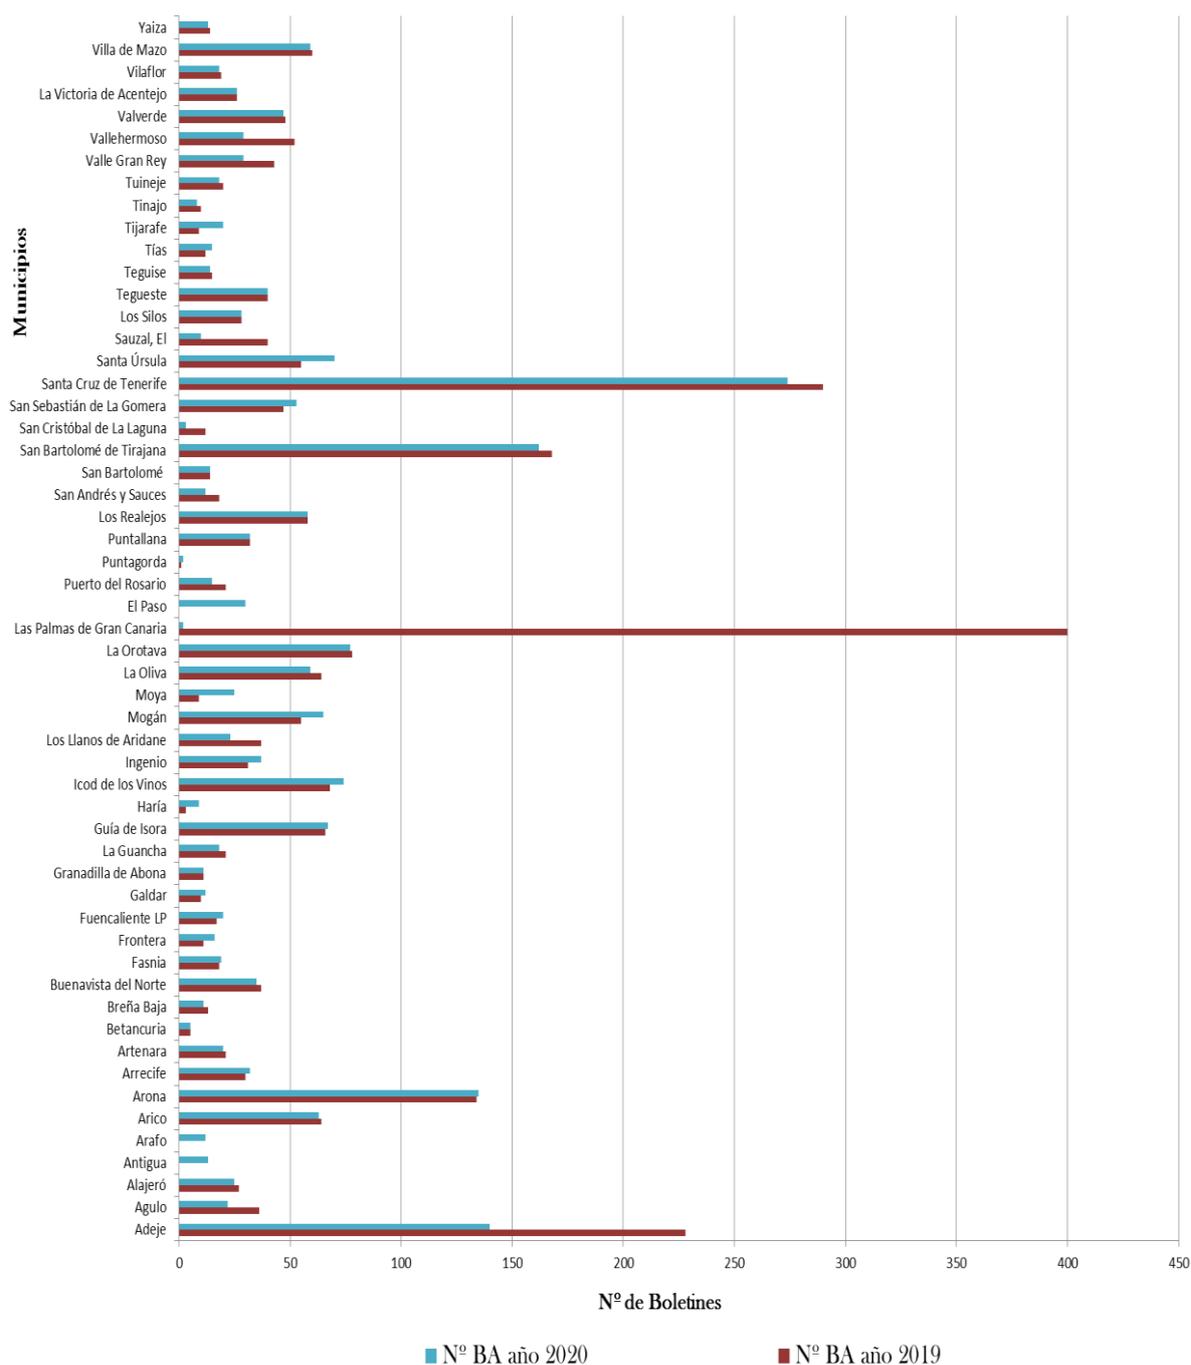
En la gráfica anterior se representa el número de boletines notificado por municipios de la Comunidad Autónoma de Canarias en los años 2019 y 2020

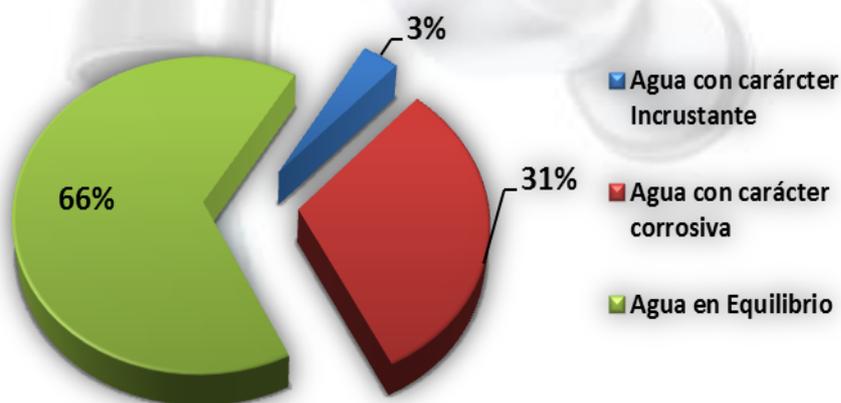
Índice de Langelier en las diferentes Zonas-Redes de abastecimiento del Municipio de Adeje (*)

Una vez obtenido los resultados del índice de Langelier en el año 2019 en las diferentes redes de abastecimiento del municipio de Adeje, resulta que el 66% de estas redes el agua suministrada han estado en equilibrio, el 3% restante tienen carácter incrustante y el 31% corrosivo.

Este carácter no afecta a la salud de las personas, sino a las instalaciones y las redes de abastecimiento.

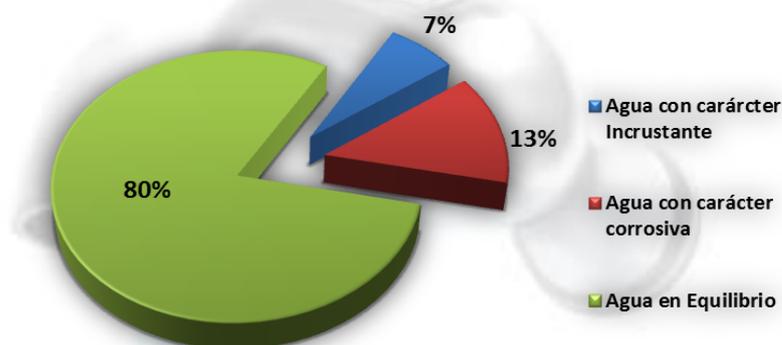
Gestor ENTEMANSER S.A (*)

De las diferentes redes de abastecimiento gestionadas por ENTEMANSER S.A., en el año 2019, el 80% de ellas, el agua está en equilibrio químico, el 13% tienen carácter corrosivo y el 7% tiene carácter incrustante.

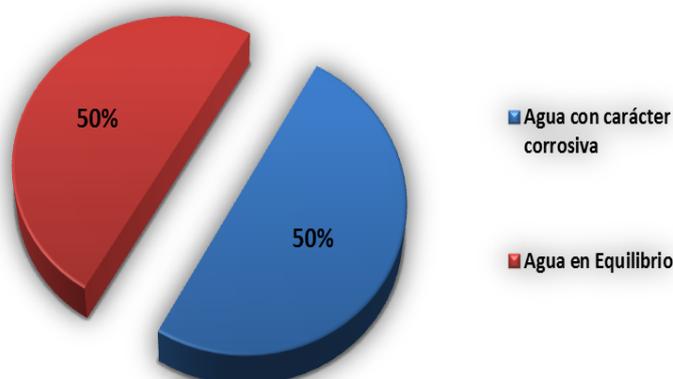
Gestor Entidades Privadas con plantas de tratamiento (*)

En el año 2019, las entidades privadas (hoteles) con planta de tratamiento de osmosis, el 50% de las redes suministraron agua en equilibrio y el 50% con carácter corrosivo.

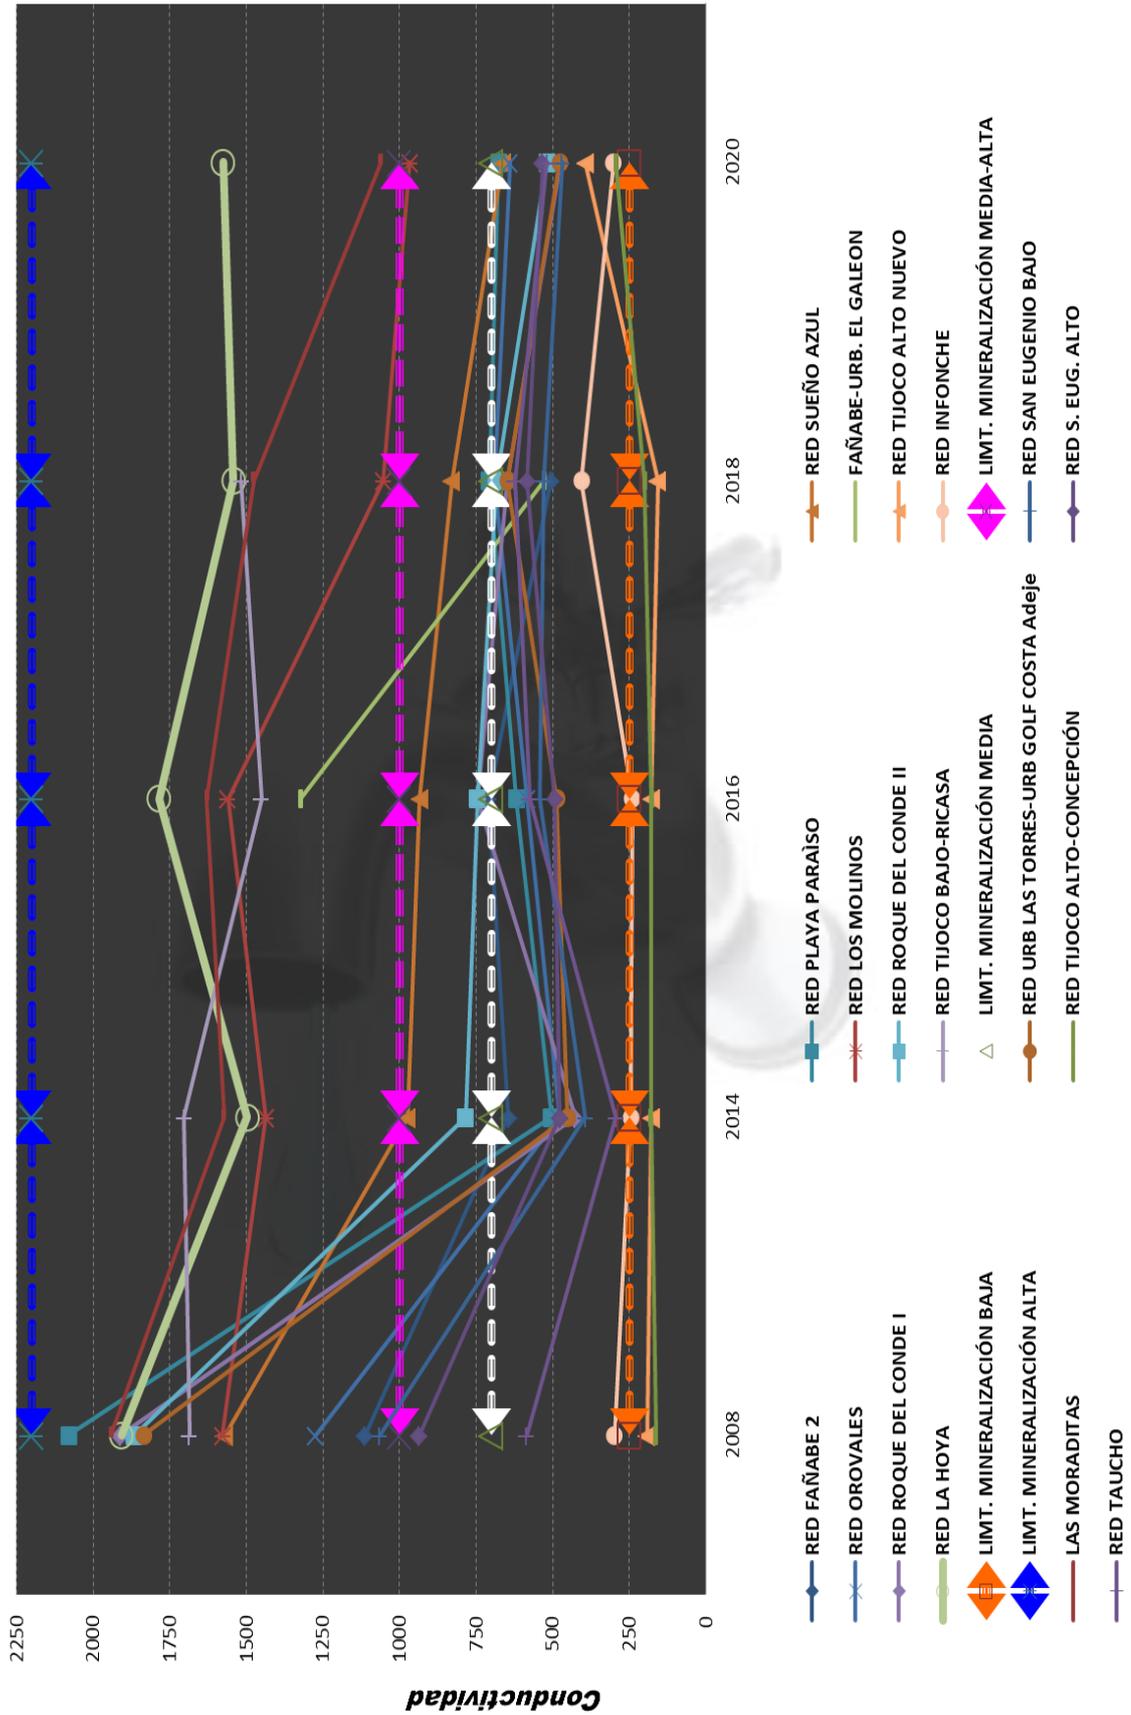
A continuación, mediante gráfica lineal y mapa del municipio, se representa la evolución de la conductividad y el tipo de mineralización del agua en las diferentes redes de abastecimiento en los años 2008; 2014; 2016 y 2020.

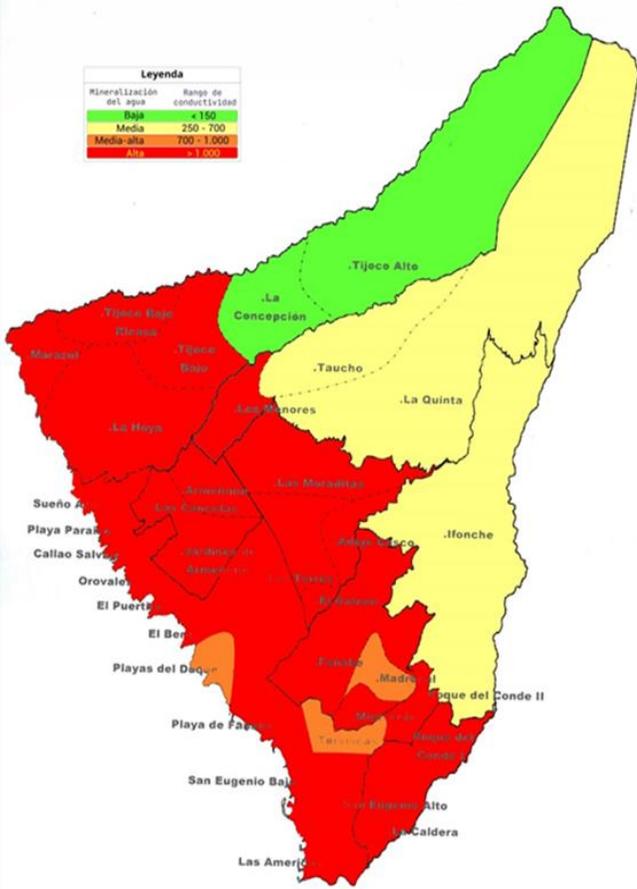
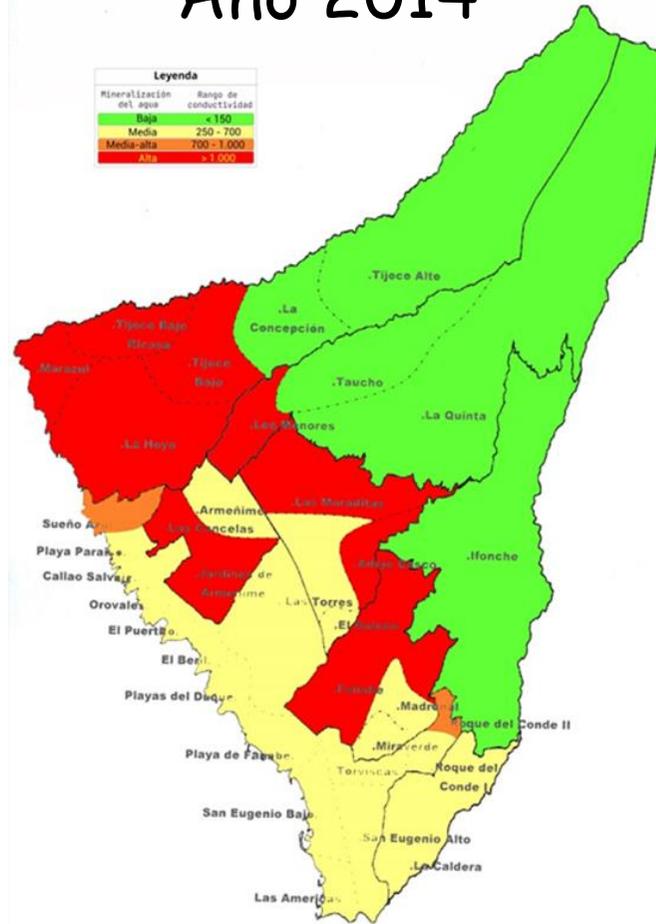
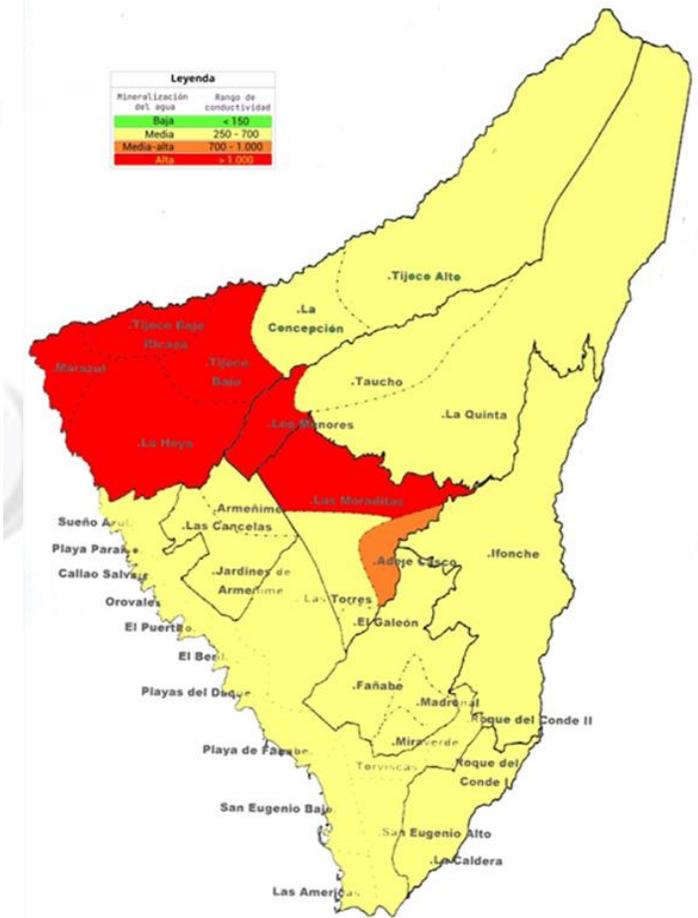
Mineralización del agua	Rango de conductividad
Baja	< 150
Media	250 - 700
Media-alta	700 - 1.000
Alta	> 1.000
